### INSPEÇÃO ESPECIALIZADA DE FACHADAS

**TEATRO SÉRGIO CARDOSO**

R. Rui Barbosa, 153 - Bela Vista, São Paulo - SP, 01326-010

### LAUDO TÉCNICO – INSPEÇÃO ESPECIALIZADA DE FACHADAS

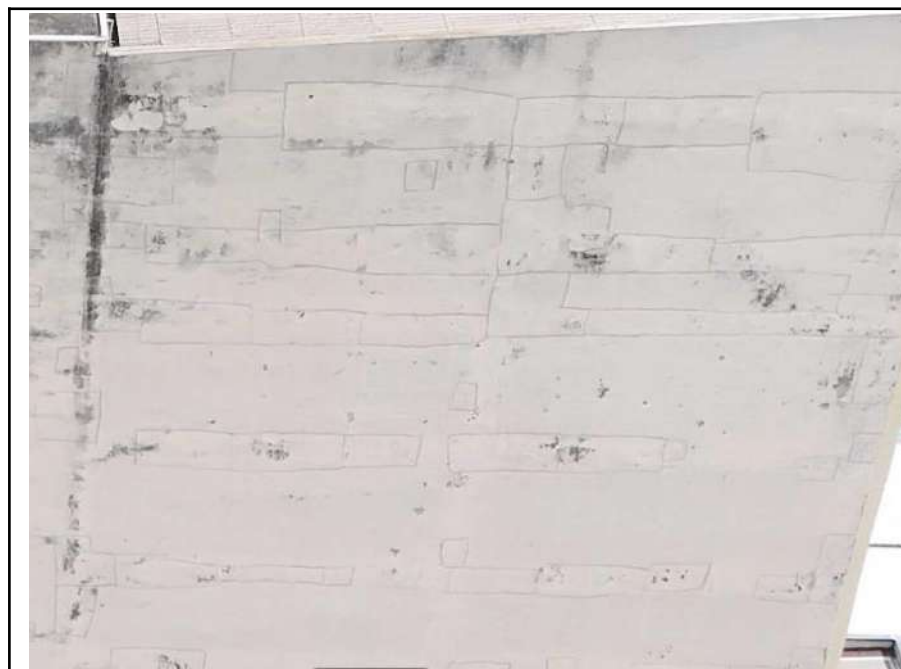
**Foto 05**

Segmentos da fachada lateral direita demarcados em razão da identificação de som cavo por meio de ensaio de percussão.

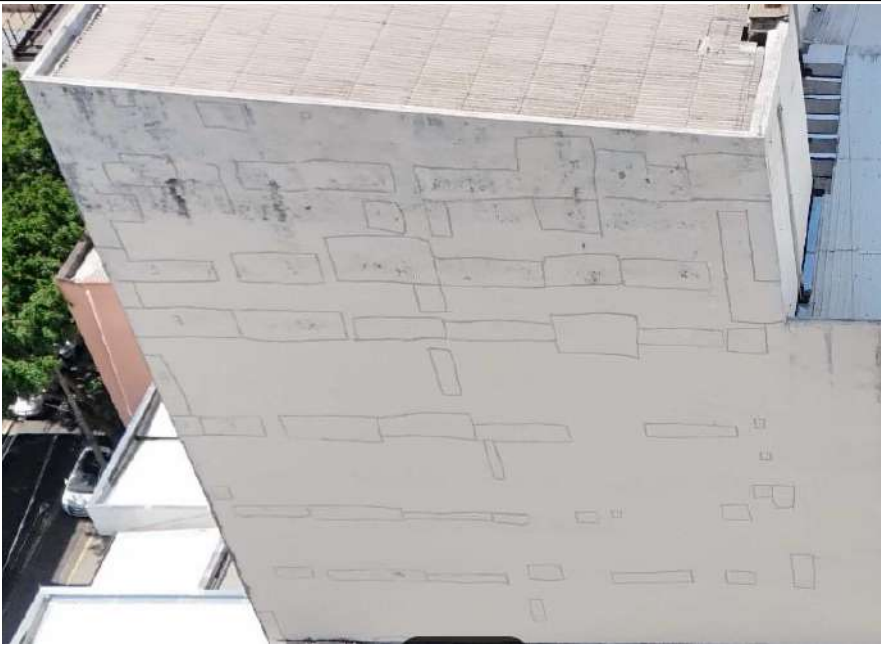
| <b>Foto 07</b> | <b>Local:</b> Fachada lateral esquerda | |

| | | <b>Constatação:</b><br><br>Segmentos da fachada lateral direita demarcados em razão da identificação de som cavo por meio de ensaio de percussão. |

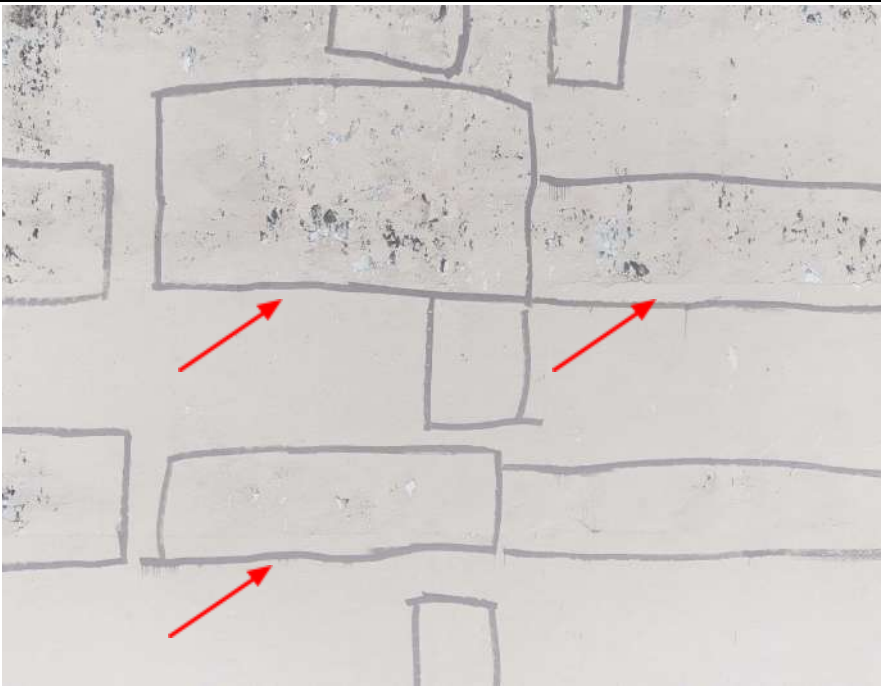
| | | <b>Constatação:</b><br><br>Aproximação da imagem anterior, observam-se fissuras horizontais e verticais nos revestimentos. |
| | | <b>Análise técnica:</b><br><br>As fissuras identificadas e demarcações realizadas concentram-se em regiões coincidentes com elementos estruturais, especialmente na interface entre estrutura e alvenaria, áreas naturalmente mais suscetíveis à concentração de tensões decorrentes de movimentações higrotérmicas e deformações diferenciais dos materiais. |

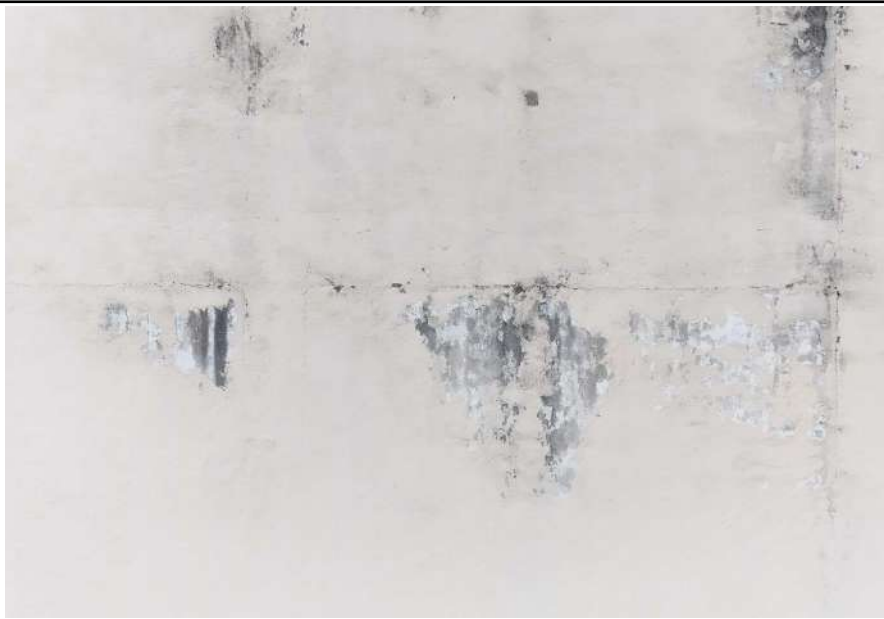
| | | <b>Constatação:</b><br><br>Desgaste do acabamento decorativo, presença de marcas escurecidas e fissuras no revestimento. |
| | | <b>Análise técnica:</b><br><br>O desgaste da pintura e o escurecimento ocorre em razão da absorção de água, a fissuração na região potencializa essa absorção, podendo resultar em umidade nos ambientes internos. |

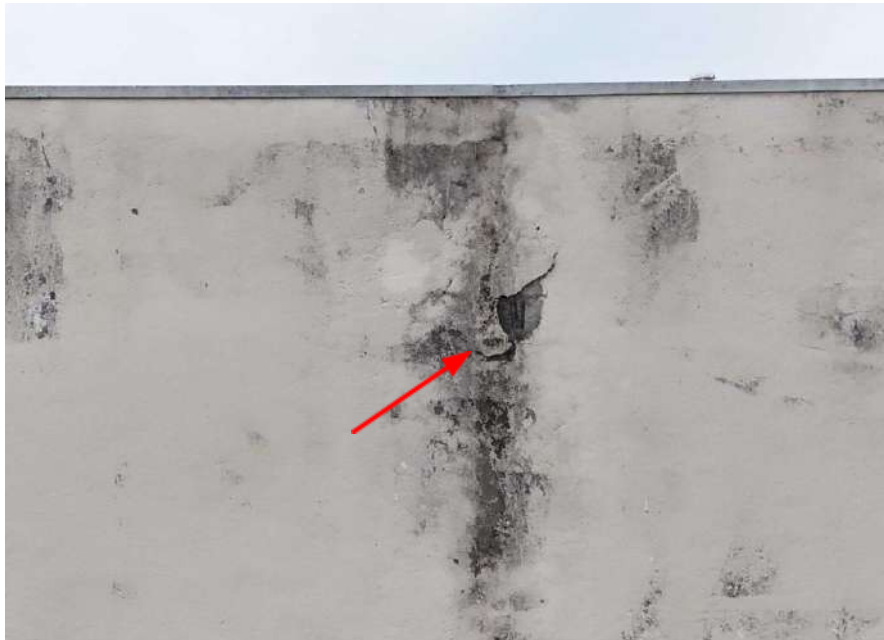
| | | <b>Constatação:</b><br><br>Segmento com desprendimento do revestimento argamassado, com exposição de armadura da estrutura de concreto armado. Observam-se, ainda, manchas de umidade na região. |
| | | <b>Análise técnica:</b><br><br>A exposição das armaduras evidencia processo de corrosão, cuja expansão gera tensões internas capazes de provocar fissuração e desprendimento do revestimento. As manchas de umidade configuram condição favorável à evolução do quadro patológico. |

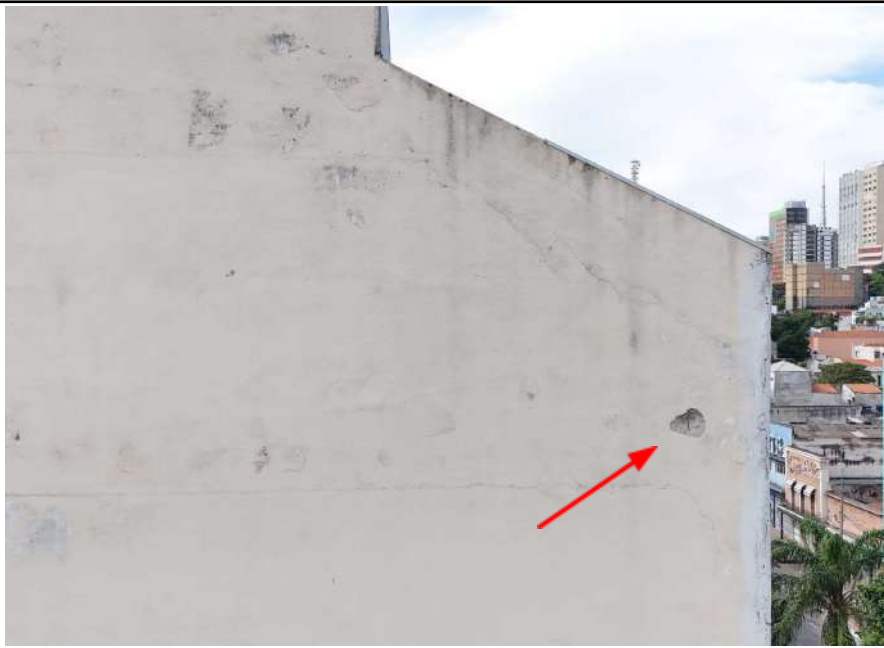
| <b>Foto 11</b> | <b>Local:</b> Fachada lateral esquerda | |

| | | <b>Constatação:</b><br><br>Segmento com desprendimento do revestimento argamassado, com exposição de armadura da estrutura de concreto armado. |

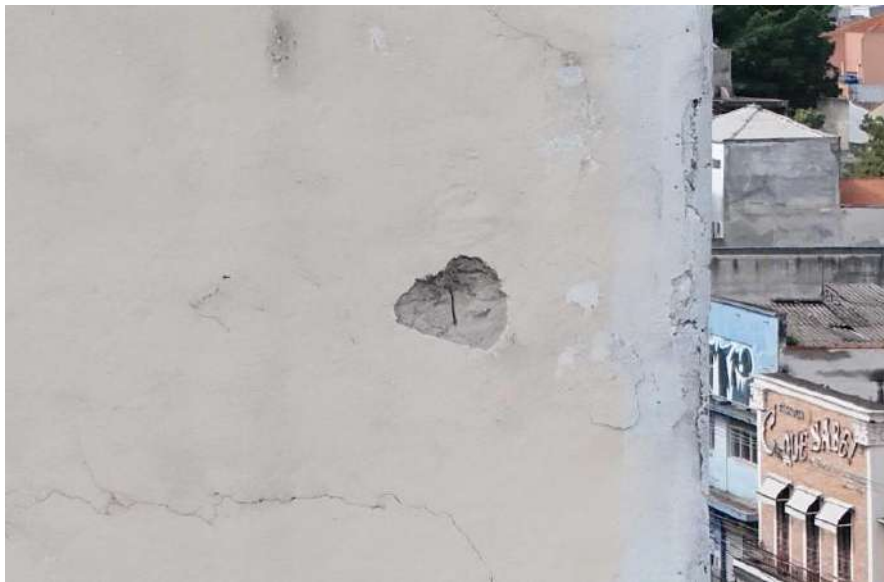
| | | <b>Constatação:</b><br><br>Aproximação da foto anterior. |
| | | <b>Análise técnica:</b><br><br>A exposição das armaduras evidencia processo de corrosão, cuja expansão gera tensões internas capazes de provocar fissuração e desprendimento do revestimento. |

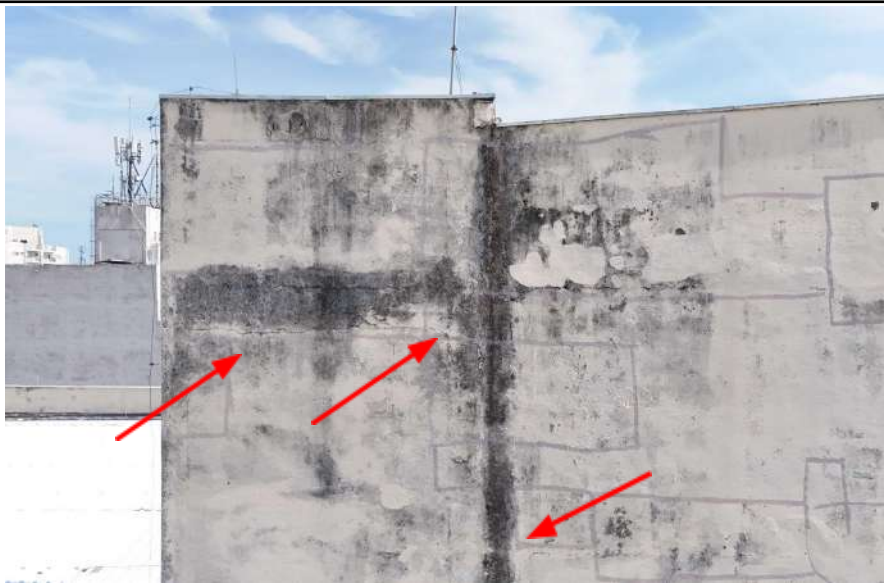
| | | <b>Constatação:</b><br><br>Escurecimento do revestimento decorativo da fachada. |
| <b>Foto 15</b> | <b>Local:</b> Fachada lateral direita | <b>Análise técnica:</b><br><br>O escurecimento superficial do revestimento está comumente associado à retenção ou absorção de umidade. Tais manifestações tendem a se intensificar em regiões mais expostas à ação da água, como topos de parede, beirais, saliências e peitoris sem proteção adequada, podendo contribuir para a ocorrência de umidade nos ambientes internos. |

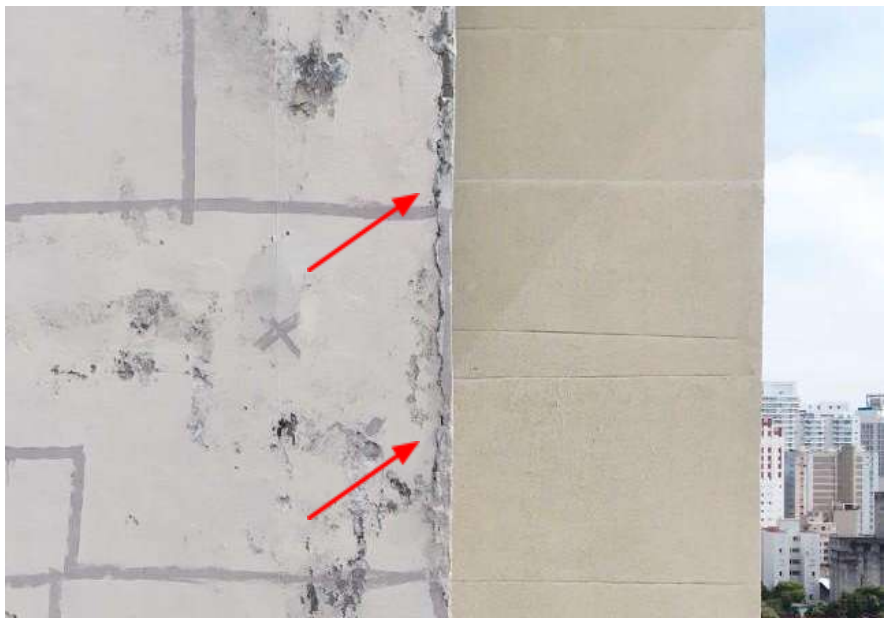
| <b>Foto 16</b> | <b>Local:</b> Fachada lateral direita | |

| | | <b>Constatação:</b><br><br>Fissura geométrica no revestimento, localizada em região com reparo. |

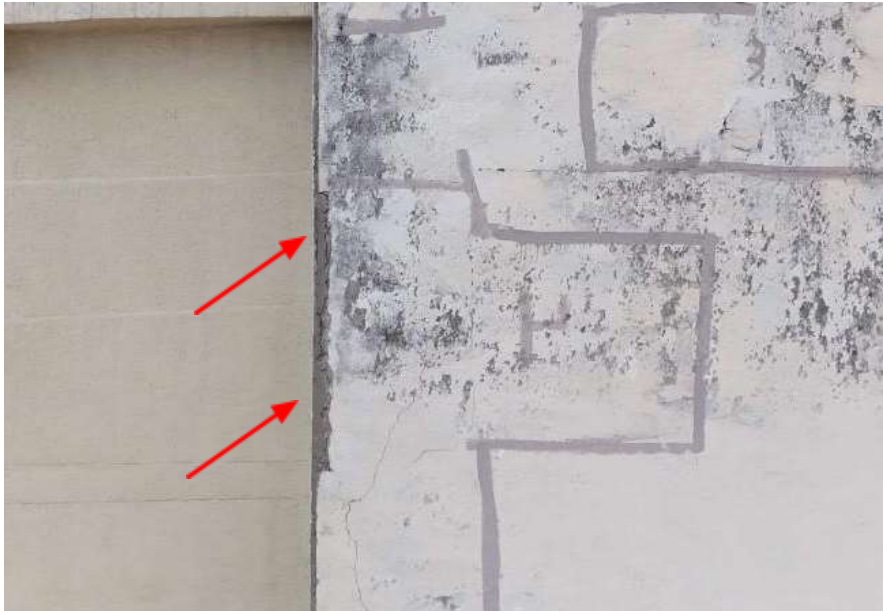
| <b>Foto 17</b> | <b>Local:</b> Fachada lateral direita | |

| | | <b>Constatação:</b><br><br>Fissuras no revestimento em região com sinais de reparo. |

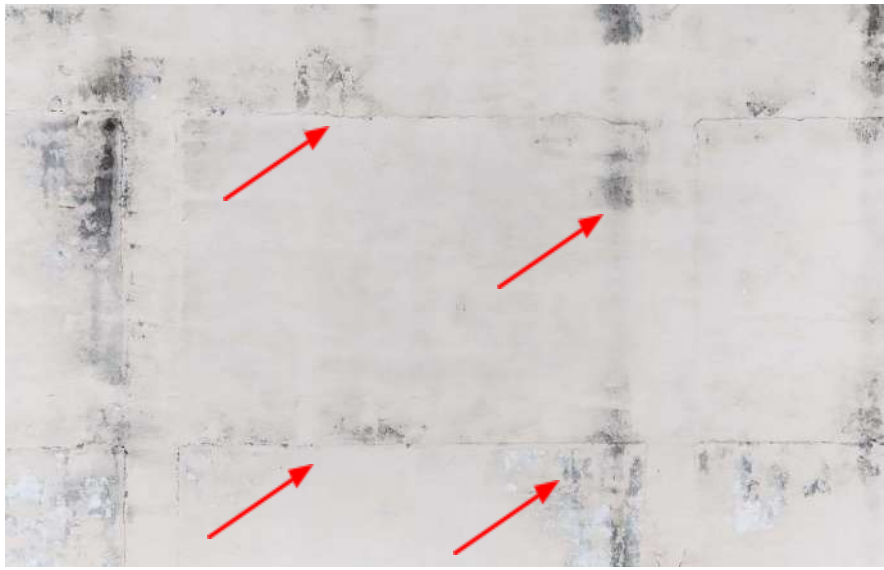
| | | <b>Constatação:</b> <p>Fissuras geométricas de orientação horizontal e vertical no revestimento.</p> |
| <b>Foto 20</b> | <b>Local:</b> Fachada lateral esquerda | <b>Análise técnica:</b> <p>Fissuras com configuração geométrica, especialmente em alinhamento horizontal e vertical, são frequentemente associadas à interface entre elementos estruturais e alvenaria, em razão das movimentações diferenciais entre os materiais.</p> |

Para o acabamento decorativo e o tratamento das fissuras geométricas, recomenda-se a utilização de materiais elastoméricos ou sistemas flexíveis, capazes de acompanhar as movimentações naturais da edificação e contribuir para a mitigação da reincidência de fissuras, especialmente nas regiões de interface.

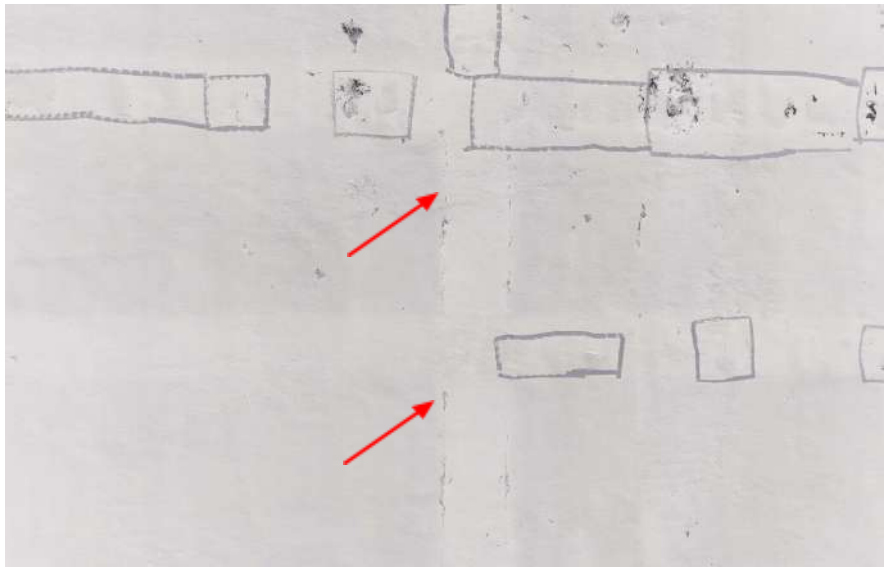
| | | <b>Constatação:</b> <p>Variação de tonalidade no acabamento decorativo, com faixas mais claras coincidentes com os elementos estruturais. Observam-se, ainda, demarcações compatíveis com som cavo na mesma região.</p> |
| <b>Foto 21</b> | <b>Local:</b> Fachada direita | <b>Análise técnica:</b> <p>A variação de tonalidade pode estar associada ao comportamento higrotérmico distinto entre estrutura e alvenaria.</p> |

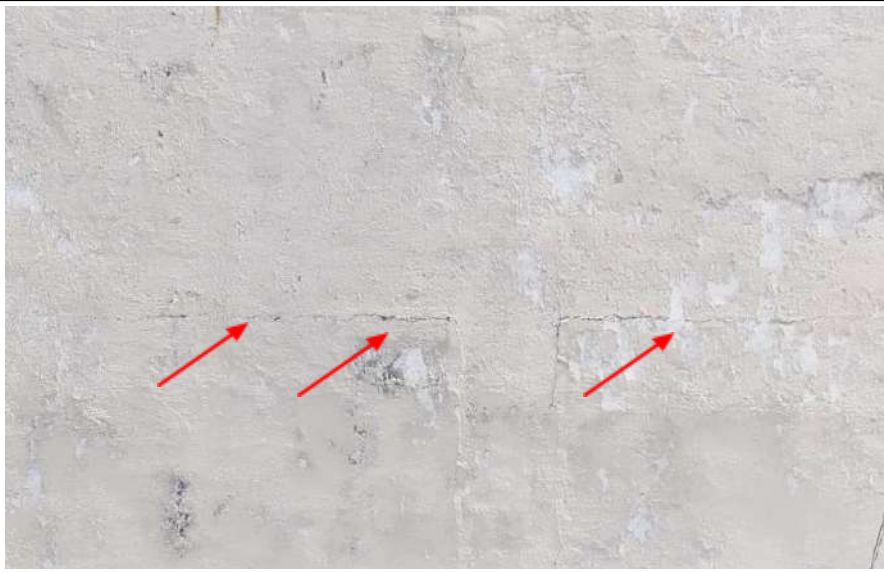
| | | <b>Constatação:</b><br><br>Fissuras geométricas de orientação horizontal e vertical no revestimento. |
| <b>Foto 22</b> | <b>Local:</b> Fachada lateral direita | <b>Análise técnica:</b><br><br>Fissuras com configuração geométrica, especialmente em alinhamento horizontal e vertical, são frequentemente associadas à interface entre elementos estruturais e alvenaria, em razão das movimentações diferenciais entre os materiais. |

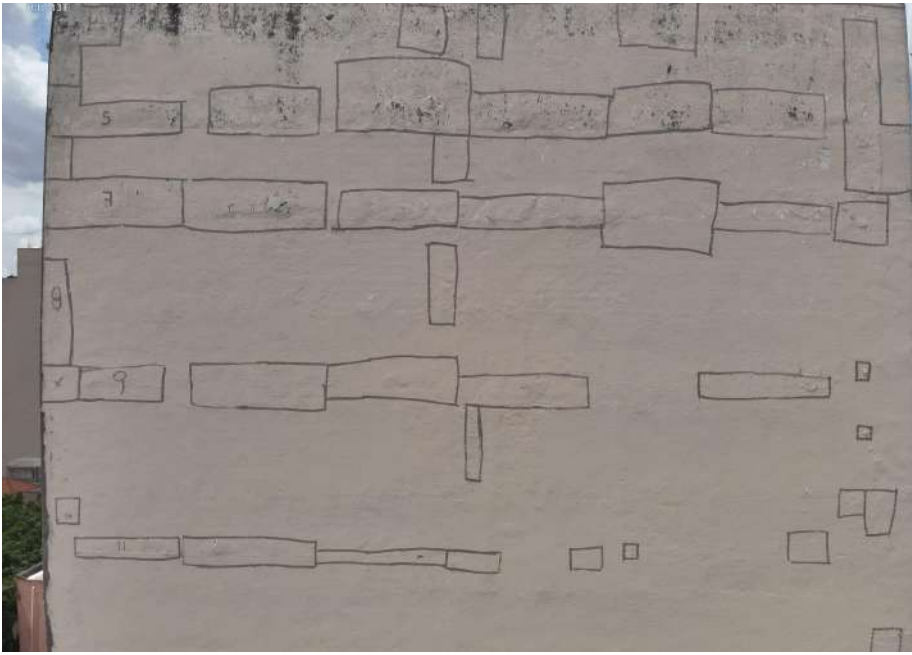
| <p><b>Foto 27</b></p> | <p>Local: Fachada lateral esquerda</p> |

| | <p><b>Constatação:</b></p> <p>Segmentos da fachada demarcados em razão da identificação de som cavo por meio de ensaio de percussão.</p> |

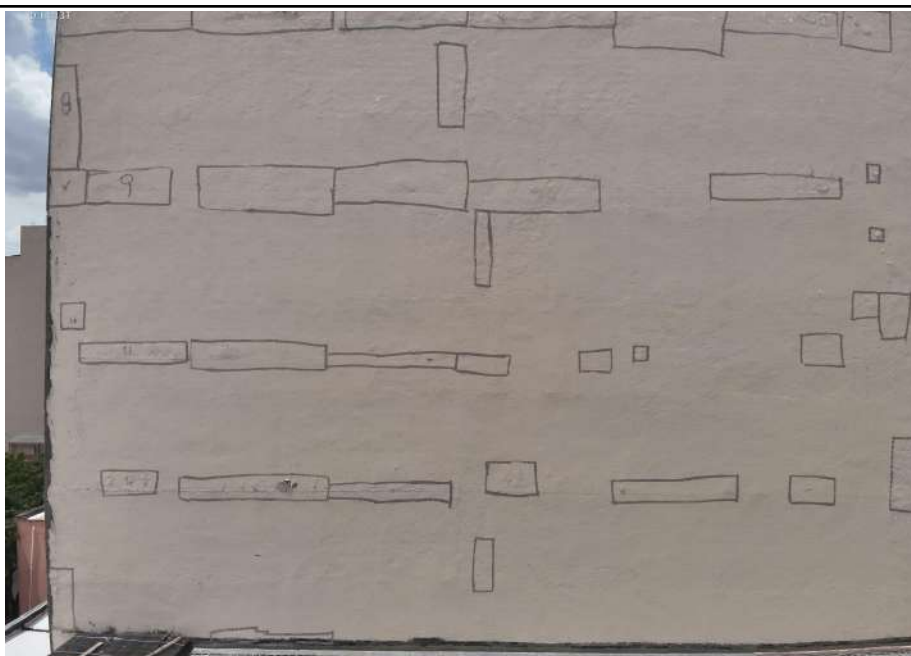
Segmentos da fachada demarcados em razão da identificação de som cavo por meio de ensaio de percussão.

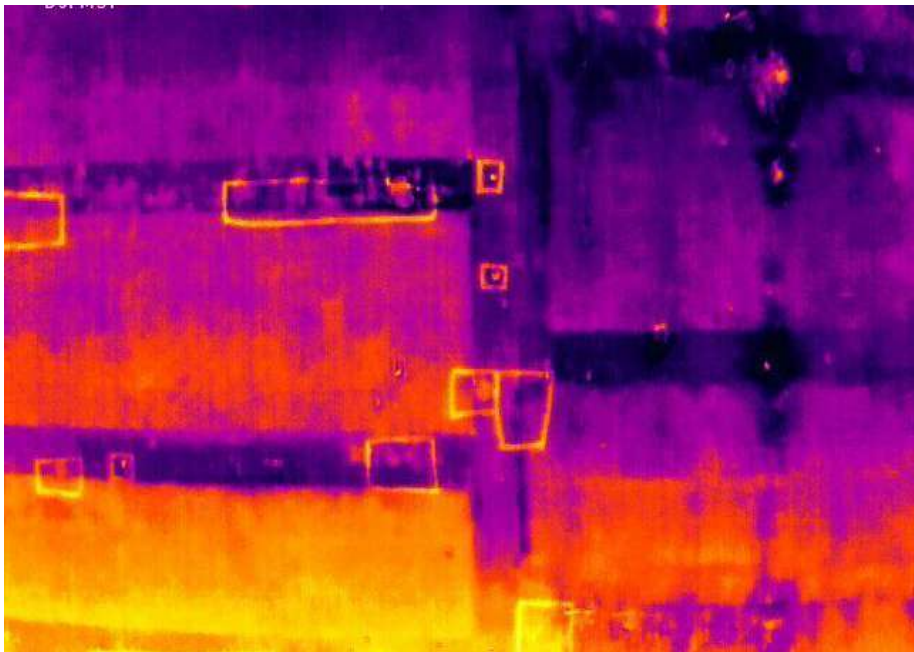
| | | <b>Constatação:</b> <p>As anomalias térmicas identificadas apresentam coincidência com o substrato em concreto e com as áreas previamente demarcadas ao ensaio de percussão, indicando correlação entre os diferenciais térmicos observados e as descontinuidades do revestimento.</p> |

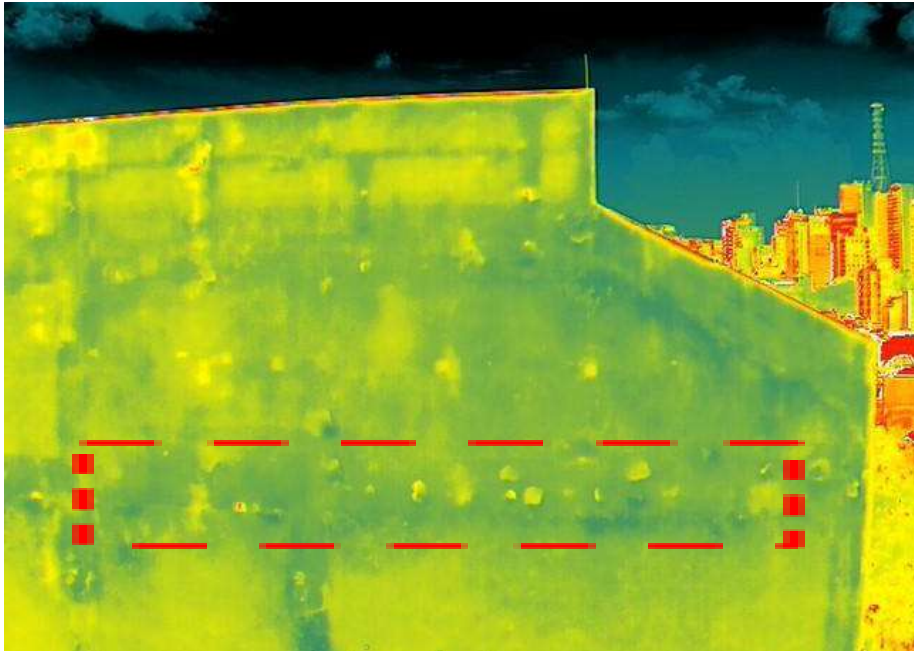
| | | <b>Constatação:</b> <p>Anomalias térmicas identificadas em regiões coincidentes com elementos estruturais de concreto, em áreas nas quais não foi possível realizar ensaio de percussão.</p> |

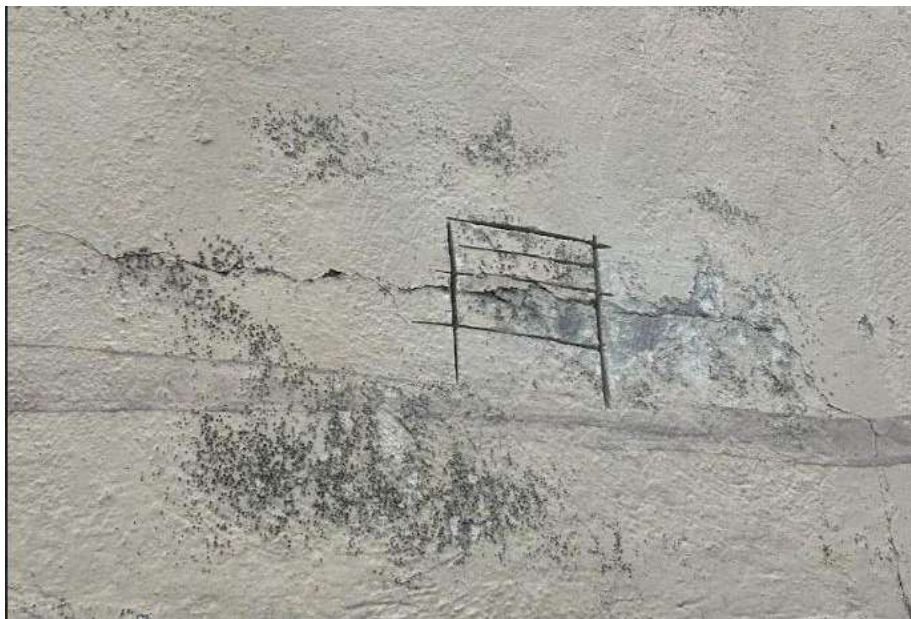
Abertura de janela de inspeção J1 no revestimento argamassado em região com som cavo e fissura geométrica.

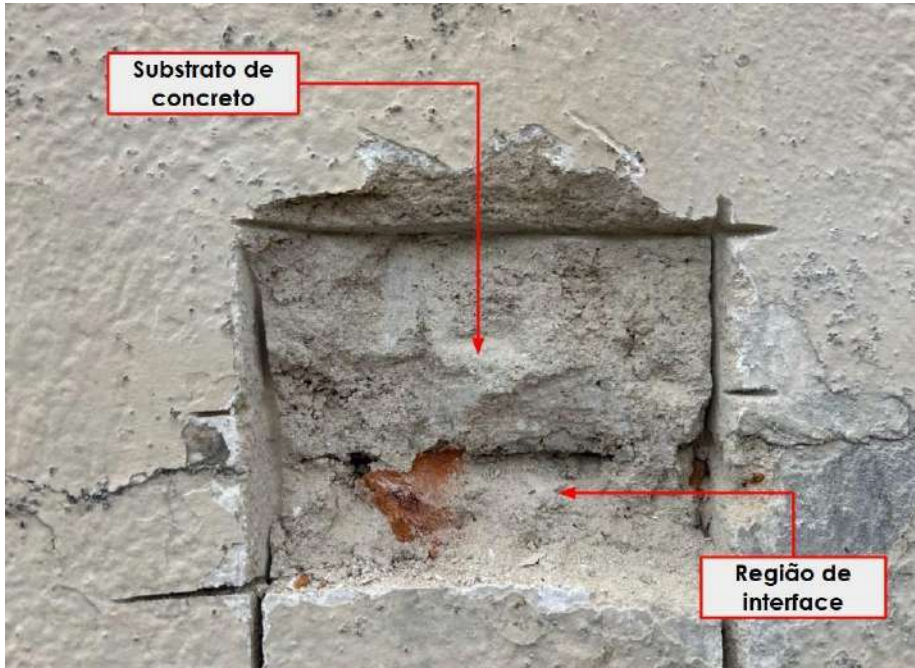
| | <p><b>Constatação:</b></p> <p>Foi executada janela de inspeção na região da fissura geométrica horizontal, constatando-se que esta se localiza na interface entre elemento estrutural de concreto e alvenaria.</p> |
| <p><b>Foto 39</b></p> <p>Local: Fachada lateral direita</p> | <p><b>Análise técnica:</b></p> <p>Fissuras na interface entre estrutura e alvenaria estão associadas à concentração de tensões geradas pelas deformações diferenciais entre materiais distintos.</p> |

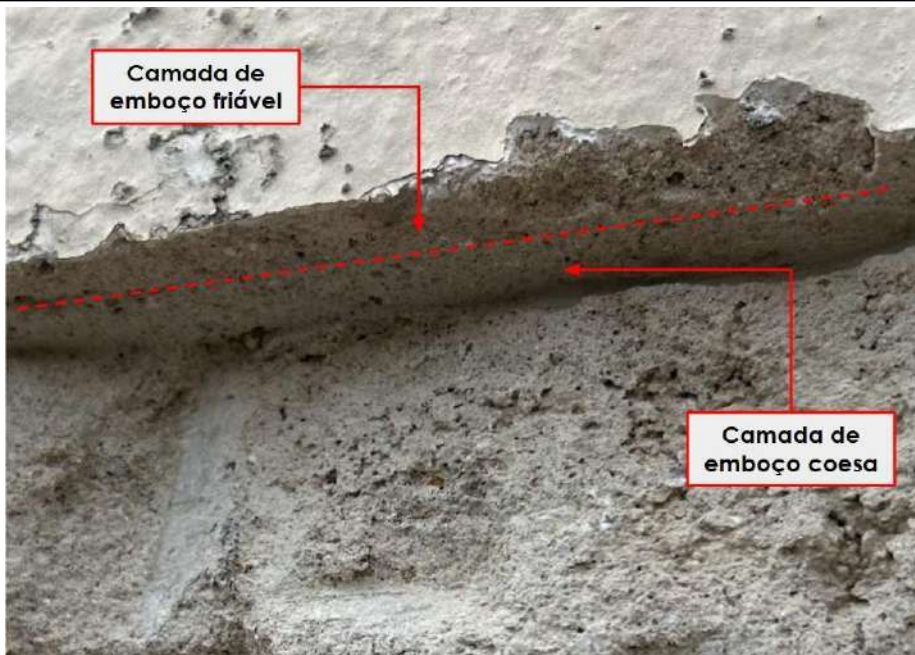
| <p><b>Foto 40</b></p> <p>Local: Fachada lateral esquerda</p> | |

| | <p><b>Constatação:</b></p> <p>Na janela de inspeção, observou-se camada superficial de revestimento argamassado com característica friável, sobreposta à camada interna mais coesa.</p> |

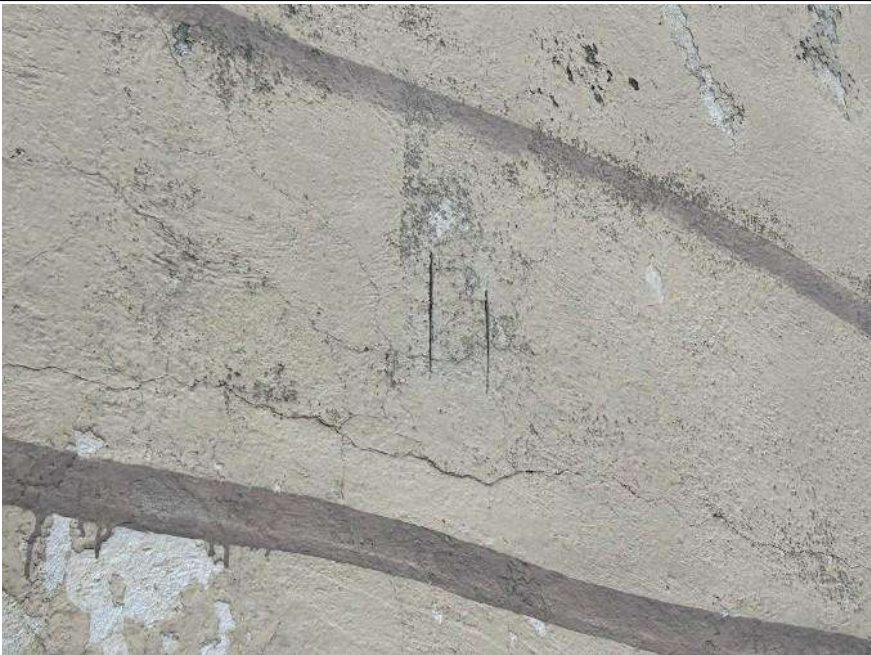
| <p><b>Foto 41</b></p> | <p>Local: Fachada lateral direita</p> |

| | <p><b>Constatação:</b></p> <p>Escolha do local para a abertura da janela de inspeção J2, em região com som cavo sobre o substrato em concreto.</p> |

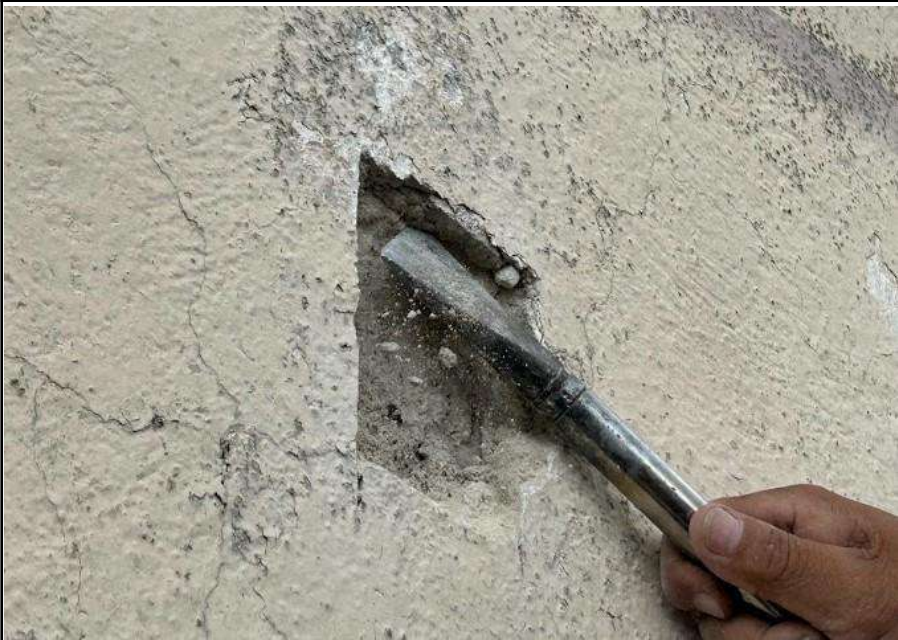
| <p><b>Foto 42</b></p> | <p>Local: Fachada lateral direita</p> |

| | <p><b>Constatação:</b></p> <p>O revestimento argamassado apresentou baixa resistência à remoção manual durante a abertura da janela de inspeção</p> |

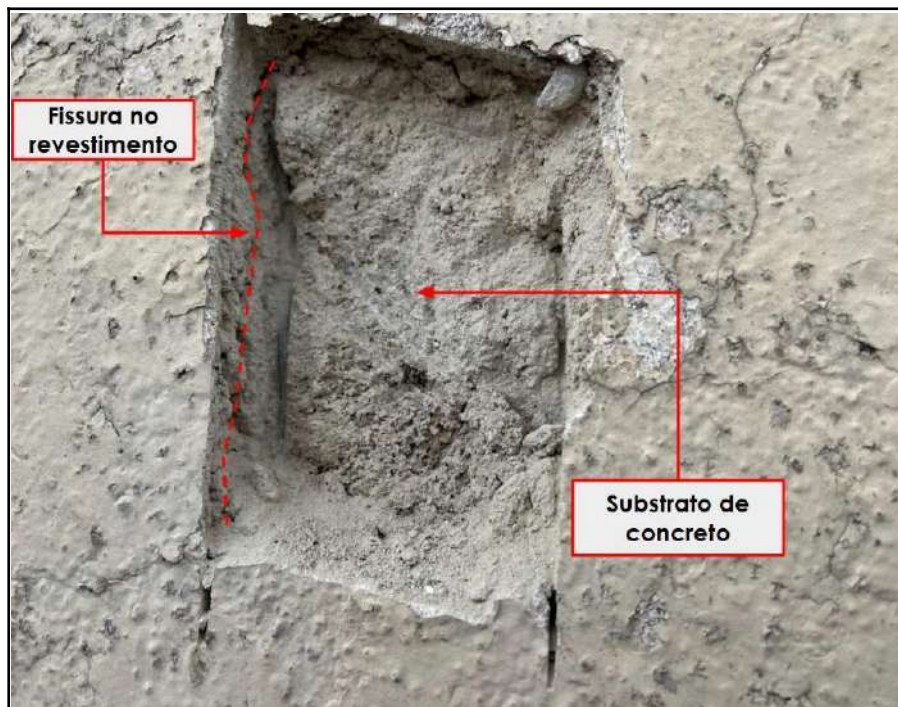
O emboço apresenta fissuração e característica pulverulenta.

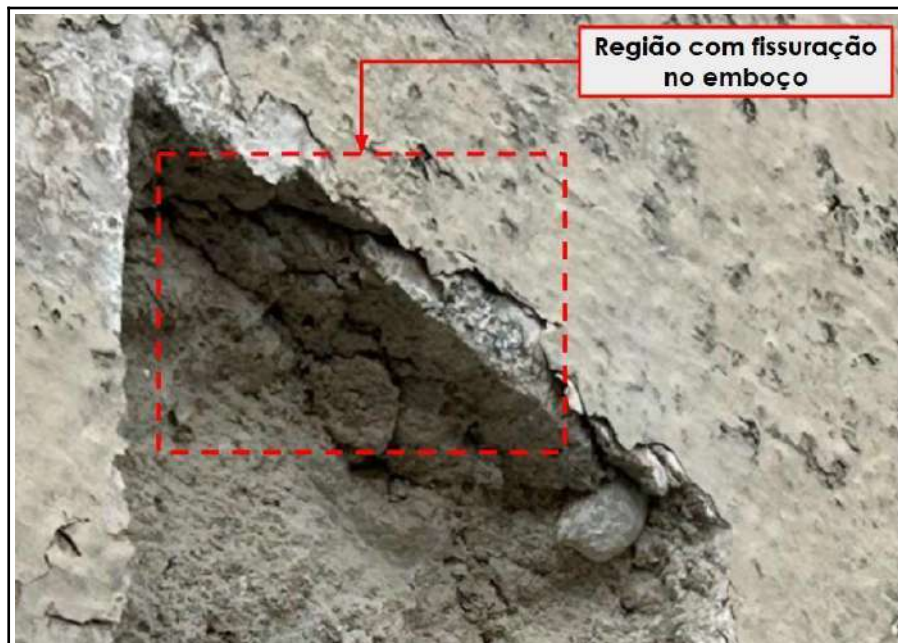
Detalhe da argamassa de emboço deteriorada.
