### INSPEÇÃO ESPECIALIZADA DE FACHADAS

**TEATRO SÉRGIO CARDOSO**

R. Rui Barbosa, 153 - Bela Vista, São Paulo - SP, 01326-010

### LAUDO TÉCNICO – INSPEÇÃO ESPECIALIZADA DE FACHADAS

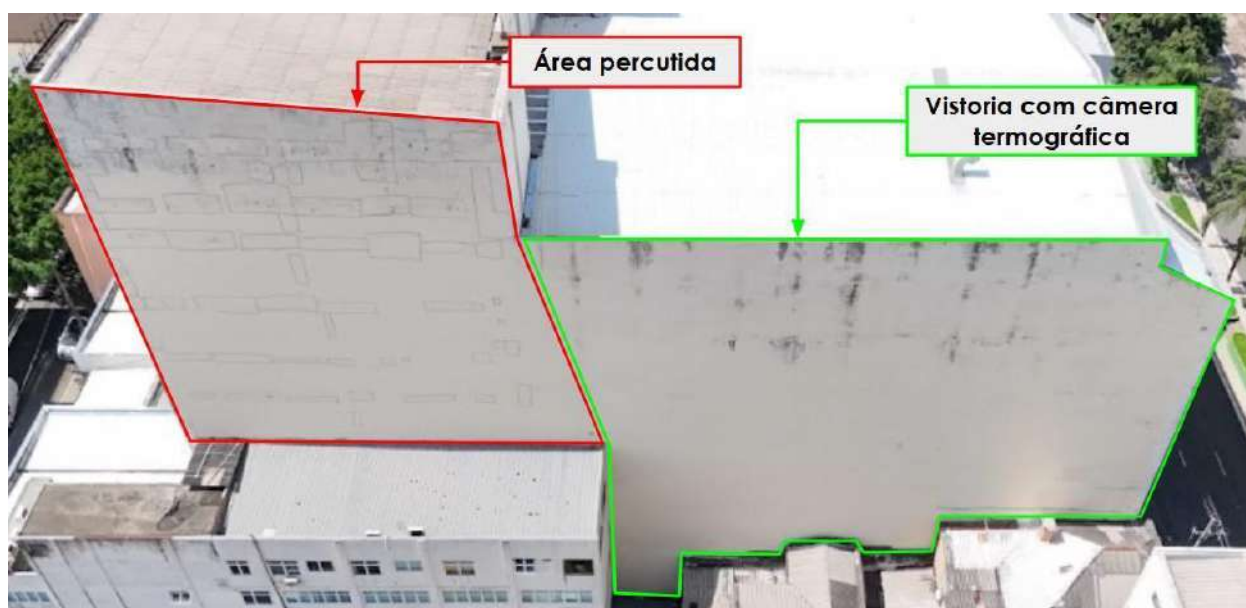
Figura 3 - Região das descidas realizadas e vistoria de drone com uso de câmera termográfica na fachada lateral esquerda. Fonte: O Autor (2026).

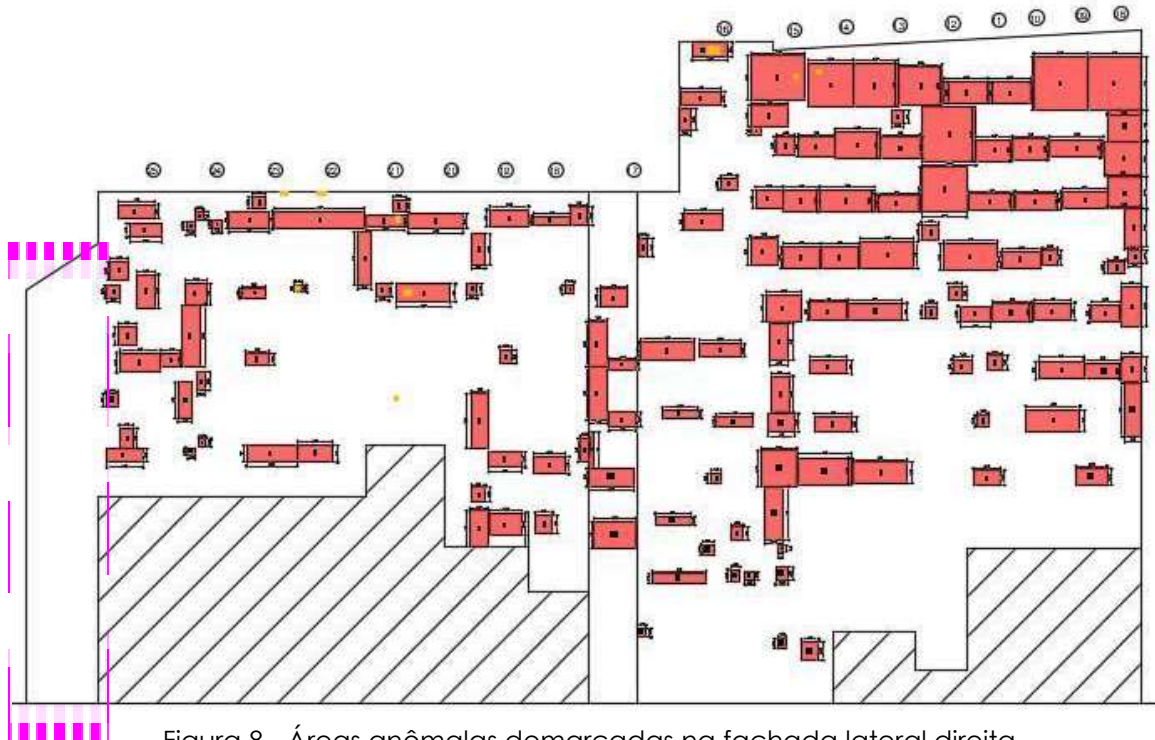
Figura 8 - Áreas anômalas demarcadas na fachada lateral direita.

**Destaque para o trecho indicado em magenta não foi submetido ao teste de percussão, em razão da impossibilidade de acesso.** Fonte: O Autor (2026).
