### INSPEÇÃO ESPECIALIZADA DE FACHADAS

**TEATRO SÉRGIO CARDOSO**

R. Rui Barbosa, 153 - Bela Vista, São Paulo - SP, 01326-010

### LAUDO TÉCNICO – INSPEÇÃO ESPECIALIZADA DE FACHADAS

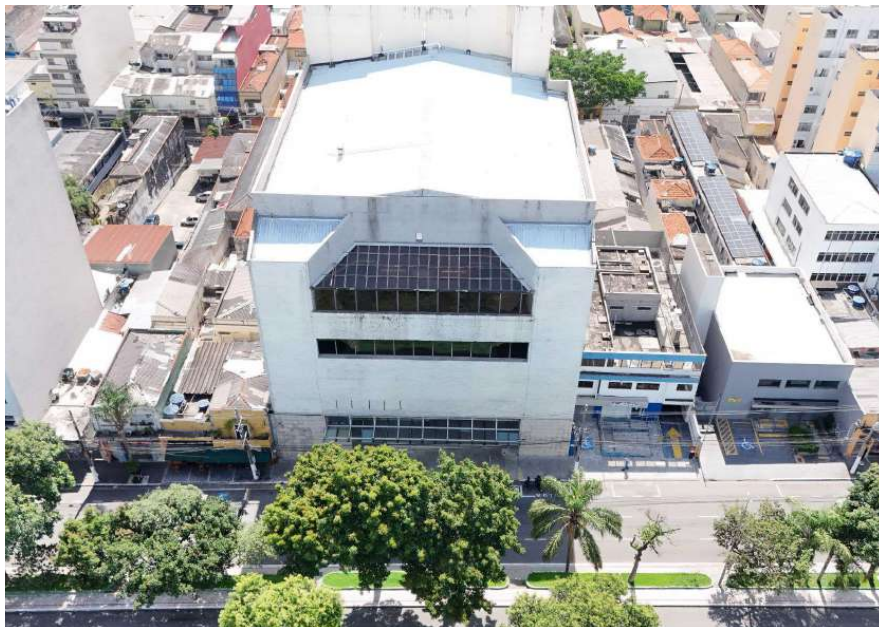
**Foto 01**

Vista geral da fachada frontal.

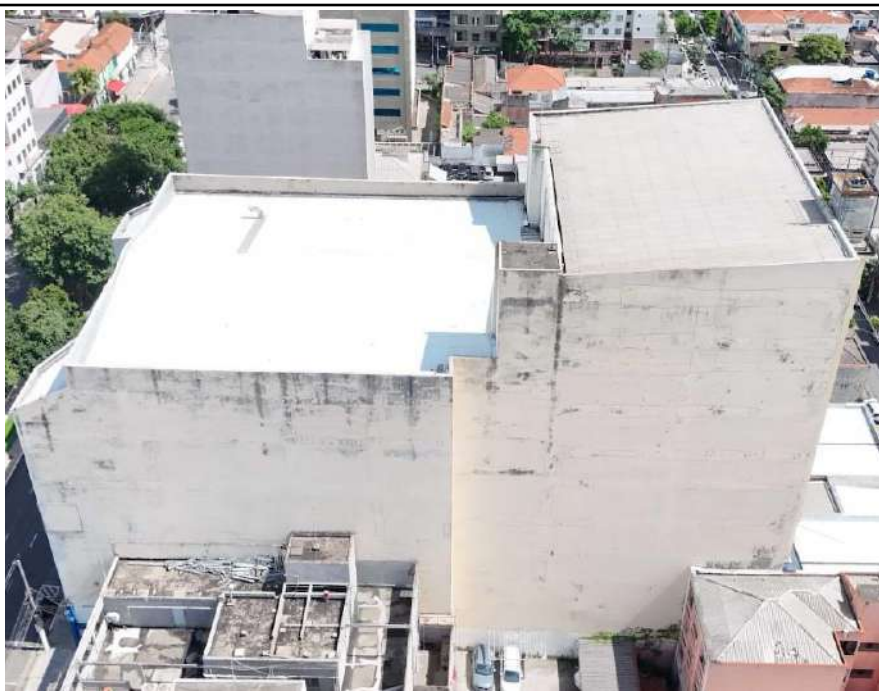
**Local:** Fachada lateral direita

Vista geral da fachada lateral direita.

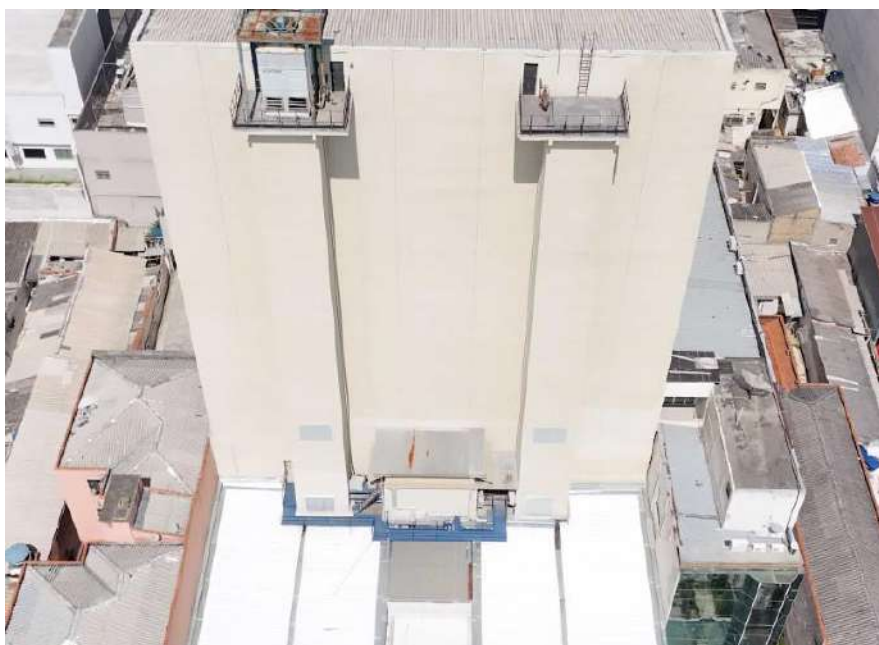
Vista geral da fachada posterior.

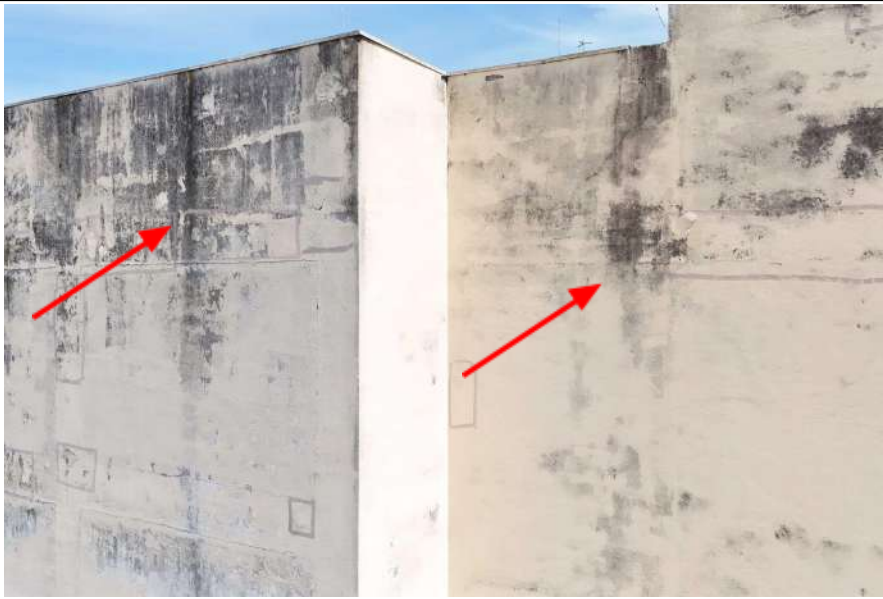
| | | <b>Constatação:</b><br><br>Escurecimento do revestimento decorativo da fachada. |
| <b>Foto 13</b> | <b>Local:</b> Fachada posterior | <b>Análise técnica:</b><br><br>O escurecimento superficial do revestimento está comumente associado à retenção ou absorção de umidade. Tais manifestações tendem a se intensificar em regiões mais expostas à ação da água, como topos de parede, beirais, saliências e peitoris sem proteção adequada, podendo contribuir para a ocorrência de umidade nos ambientes internos. |

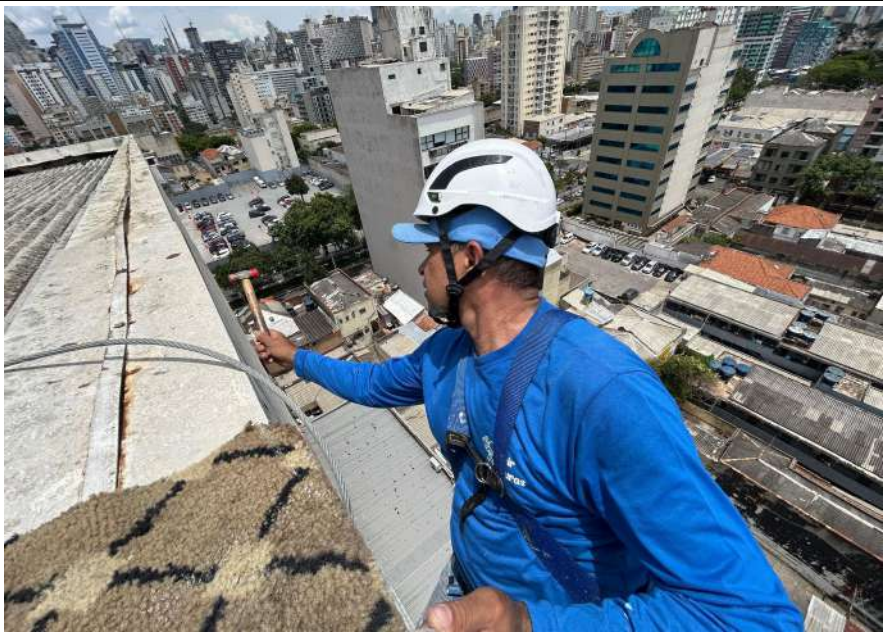
| <b>Foto 24</b> | <b>Local:</b> Fachada lateral direita | |

| | | <b>Constatação:</b><br><br>Realização do ensaio de percussão com a utilização de martelo rijo. |

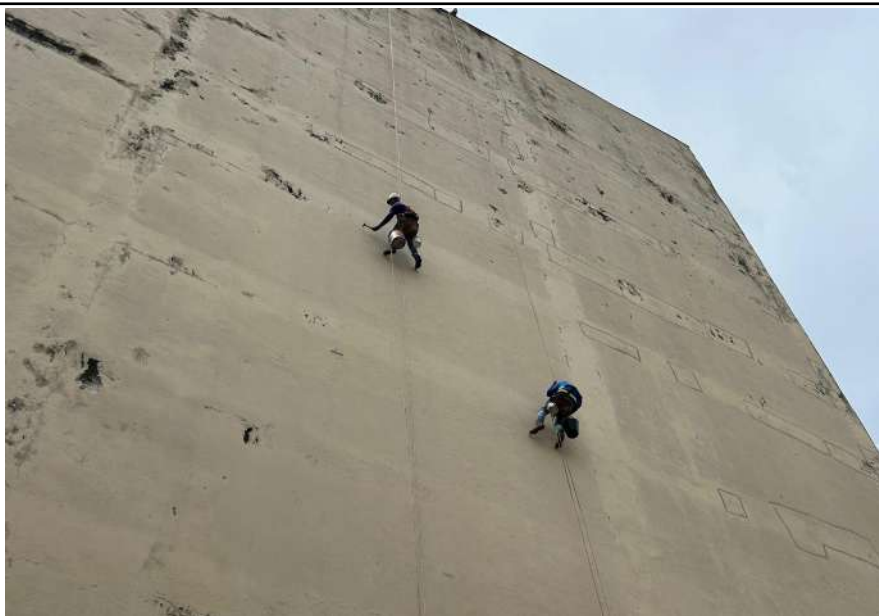
**Foto 25**

Realização do ensaio de percussão na fachada lateral direita.

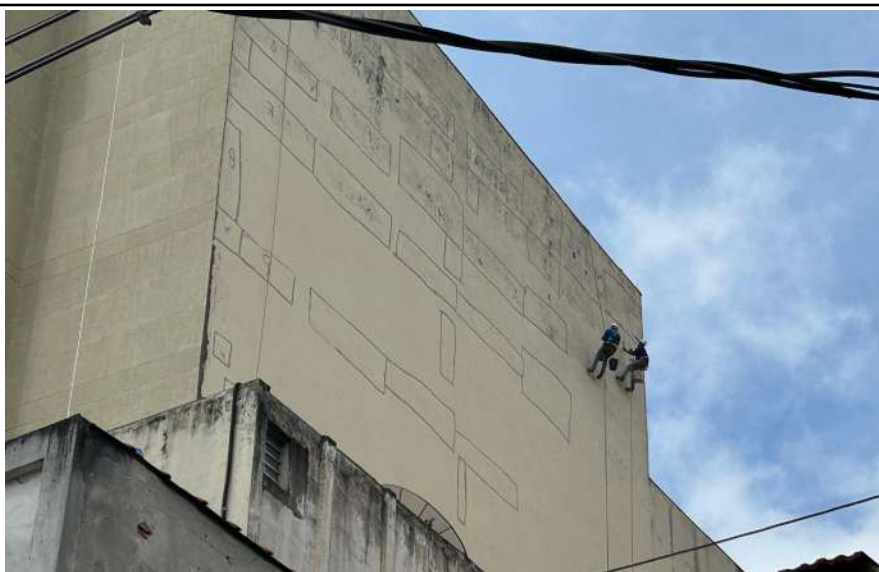
**Foto 26**

Realização do ensaio de percussão na fachada lateral esquerda.

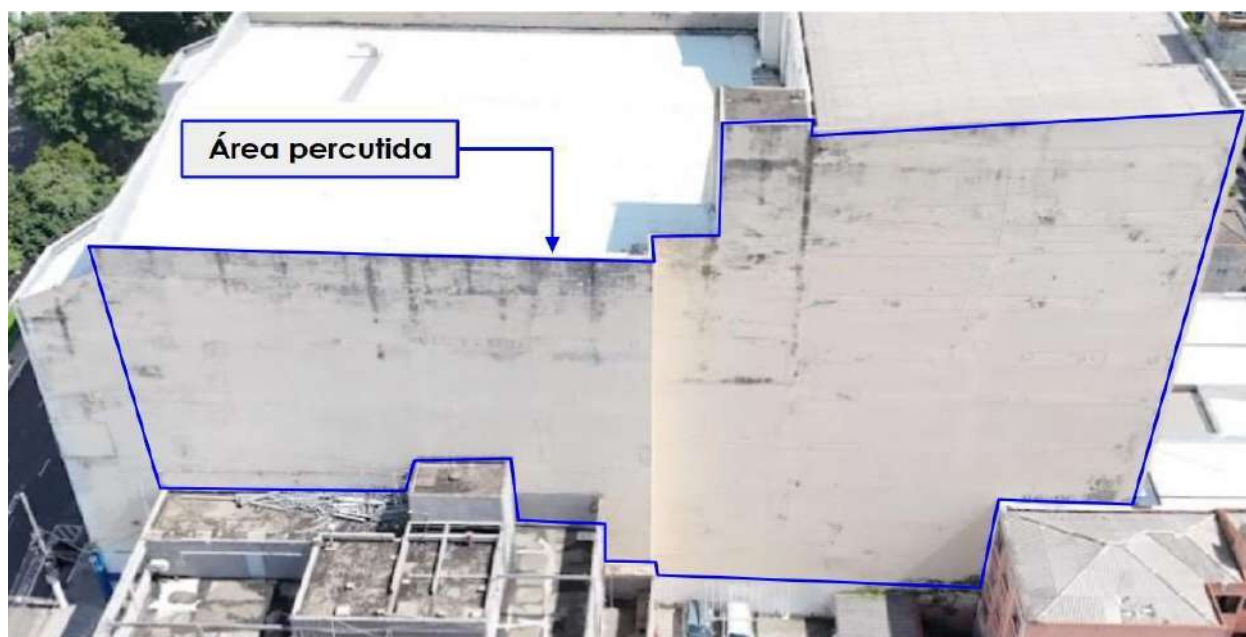
Figura 2 - Região das descidas realizadas na fachada lateral direita. Fonte: O Autor (2026).

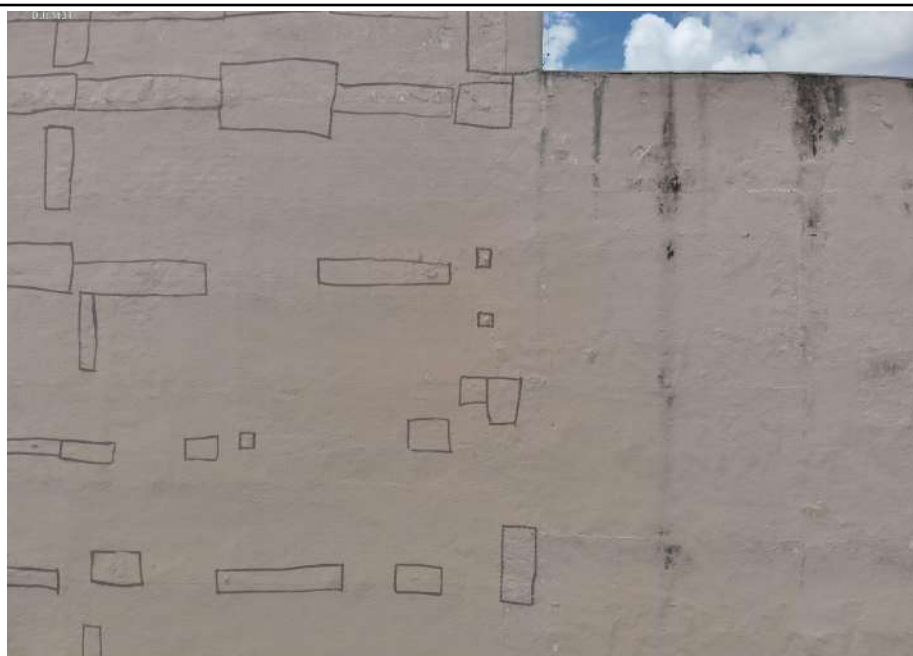
Fachada com segmentos demarcados com som cavo.

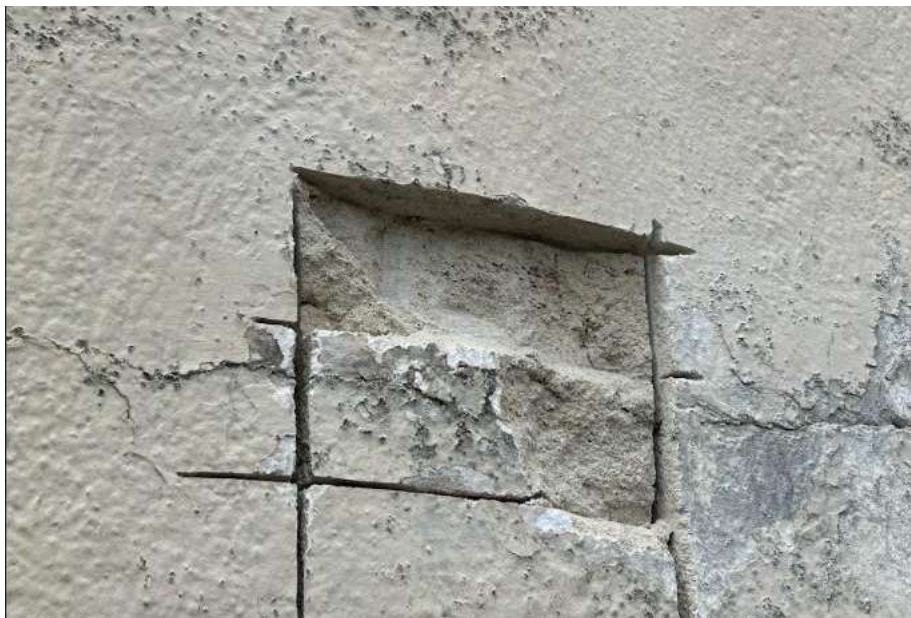
A camada de revestimento foi removida com facilidade.
